**INFORME DE VALORACIÓ DE L'ESTAT  
GENERAL DE 6 UTS. DE  
PLÀTANS D'OMBRA (PLATANUS X  
HISPANICA) DE LA PLAÇA DE SÓLLER**

Palma de Mallorca, 24 d'abril de 2018.

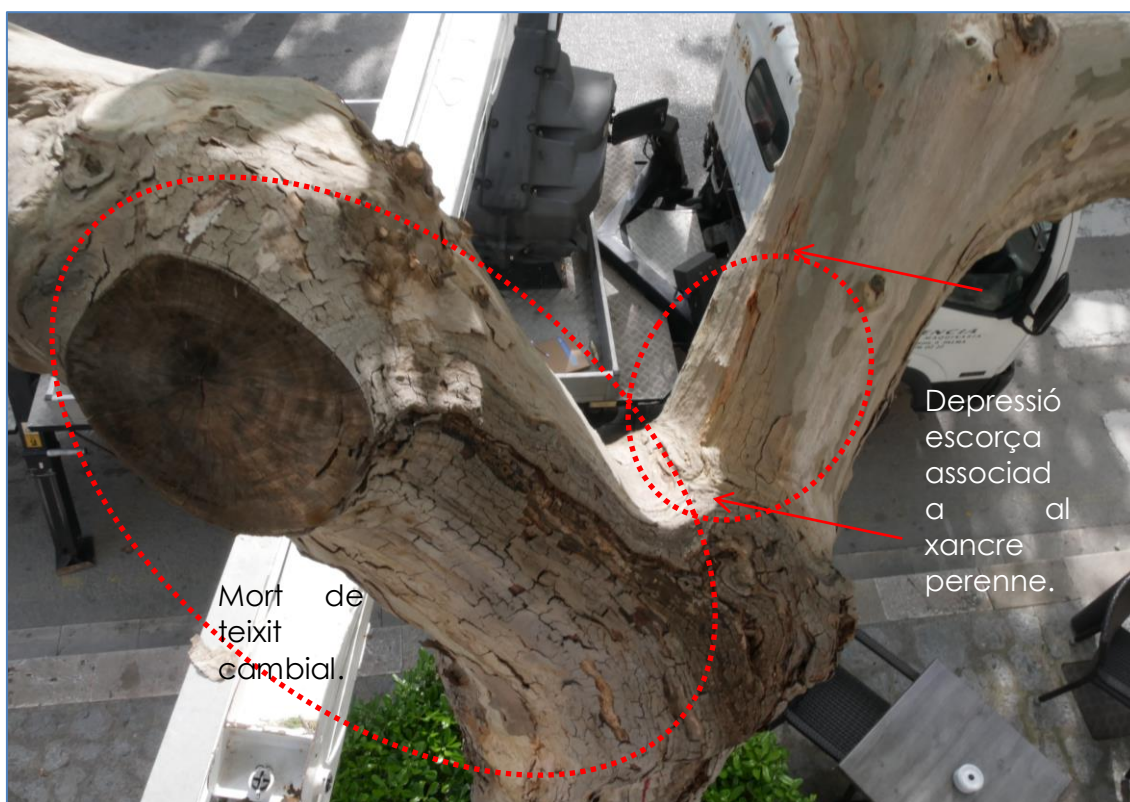
**Figura 2. Danys cambials extensius associat a *Phellinus punctatus*.**

### **2) Xancre perenne per *Phellinus punctatus* a exemplar núm. 5 amb capçada degradada:**

- **Exemplar 5:** Copa sense estructura. Danys cambials de l'estructura associat a fong xilòfag, amb degradació de l'exterior cap a l'interior, amb dany a l'albura. És un xancre perenne, amb lo que la progressió a la fusta és permanent, generant pudrició blanca, per lo que la branca tendra una regressió major any rere any. És un fong típic de ferida (té l'origen en la poda dràstica) que es desenvolupa típicament en arbres en regressió. L'exemplar no presenta creixement de compensació, no hi ha reacció de l'arbre. Es genera risc de fractura del braç N, a nivell de la creu. En aquest cas les actuacions de reducció de capçada per controlar el risc de caiguda són ineficients desde el punt de vista de la gestió del risc, doncs l'exemplar no té perspectives de futur (copa desestructurada, vitalitat disminuïda), per lo que es recomana la seva tala.

- En aquest cas es recomana la tala de l'exemplar, doncs presenta risc de fractura del braç principal, i a nivell fisiològic, fitopatològic i estructural, no té perspectives de futur.

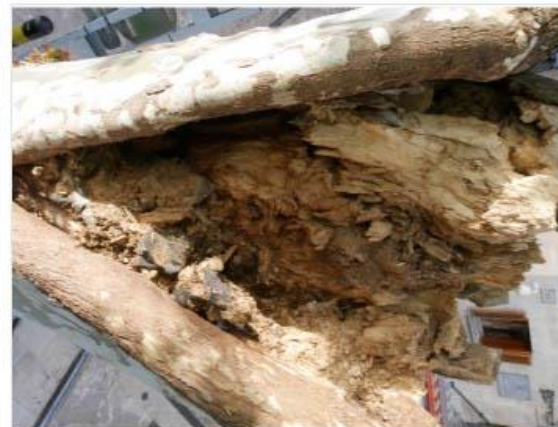
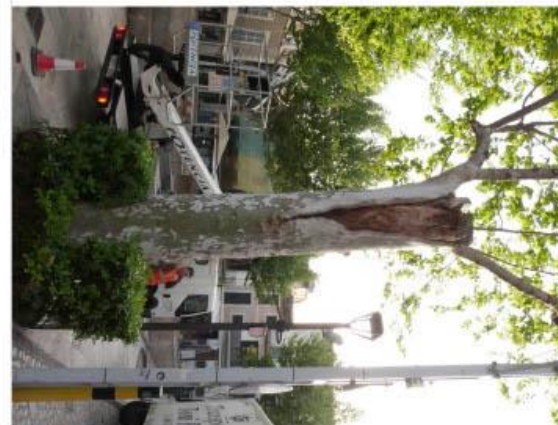
- **Exemplar 1:** Estructura constituïda per 2 eixos reiterats, amb unió dèbil, i no consolidada, per la reducció de secció sana (5 cm de paret residual). Pudrició blanca extensiva del tronc, sense perspectives, amb relació  $t/R < 0,3$ . El risc està associat a la fractura dels eixos reiterats, per la reduïda paret sana que els sosté, produint-se la fractura quan augmenti

| ID | UBICA-<br>CIÓ | ENTORN | VITALI-<br>TAT | ESTRUCTURA | RESPOSTA<br>GENERAL | DEFECTES (AIC, T, EIC) | GRAU<br>D'ALTERACIÓ | DIANA | TAMANY DE<br>CAIGUDA | PROBABILITAT<br>DE FALLIDA | URGÈNCIA | RISC DE<br>DANY | ACTUACIÓ | PROPERA<br>REVISIÓ |
|---|---|---|---|---|---|---|---|---|---|---|---|---|---|---|
| 1/6 | Plaça de Sòller | En escocell, amb arbustiva. Valoració limitada de l'estat del coll de l'arbre. | Baixa | Sense estructura, desmotxat a 5 m, amb 2 eixos reiterats amb orientació N-O/S-E. | Degradació irreversible: sense capacitat de recuperació. | Estructura constituïda per 2 eixos reiterats, amb unió dèbil, i no consolidada, per la reducció de secció sana (5 cm de paret residual). Pudrició blanca extensiva del tronc, sense perspectives, amb relació $t/R < 0,3$ . El risc està associat a la fractura dels eixos reiterats, per la reduïda paret sana que els sosté, produint-se la fractura quan augmenti la càrrega d'aquests braços. | Exemplar amb alteracions greus. | Alta | 10-20 cm. diàm. | Alta. | Alta. | Alt. | Tala. | |

| Defectes (AIC, T, EIC): | Estructura constituïda per 2 eixos reiterats, amb unió dèbil, i no consolidada, per la reducció de secció sana (5 cm de pared residual). Pudrició blanca extensiva del tronc, sense perspectives, amb relació $t/R < 0,3$ . El risc està associat a la fractura dels eixos reiterats, per la reduïda pared sana que els sosté, produint-se la rotura quan augmenti la càrrega d'aquests braços. | | | | |

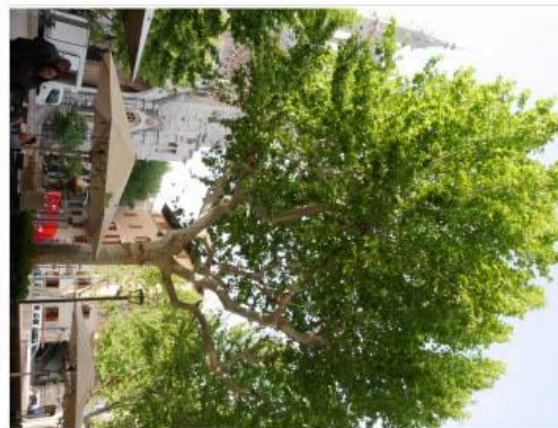
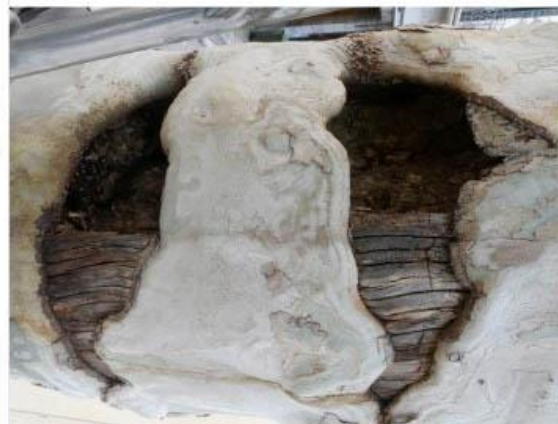
- **Exemplar 2:** Pudrició blanca, a 5 m costat S-O, amb afecció interna: 40% de pèrdua de la secció sana en 1 m longitudinal i paret sana reduïda ( $t/R < 0,3$ ). Pudrició interna no compartimentada, s'ha desconnectat tota la fusta interna i la zona de barrera s'ha establert a partir del nous creixements del càmbium, que ha generat una paret de fusta sana (paret residual) de 5-10 cm de diàmetre, amb una relació  $t/R$  de 0,16. Risc de fractura elevat per l'estructura i càrrega de la copa. Es recomana eliminar-lo amb prioritat.

| Defectes (AIC, T, EIC): | Tercera ramificació del segon braç S-E amb xancra associat a tèrmit (Kaloterмесflavicollis) afectant 50% de la secció. Pudrició blanca, a 5 m costat S-O, amb afecció interna: 40% de pèrdua de la secció sana en 1 m longitudinal i pared sana reduïda ( $t/R < 0,3$ ). Pudrició interna no compartimentada, s'ha desconnectat tota la fusta interna i la zona de barrera s'ha establert a partir del nous creixements del càmium, que ha generat una pared de fusta sana (pared residual) de 5-10 cm de diàmetre, amb una relació $t/R$ de 0,16. Risc de fractura elevat per l'estructura i càrrega de la copa. | | | | | | |

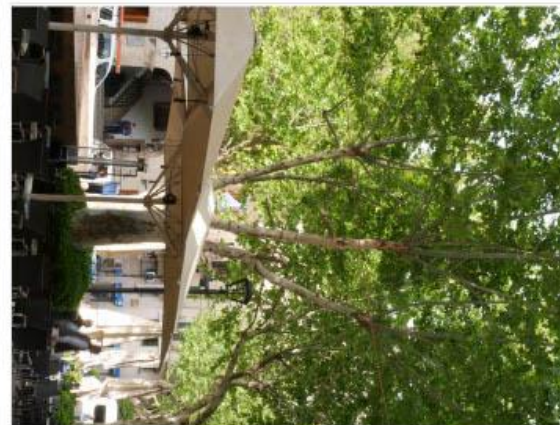
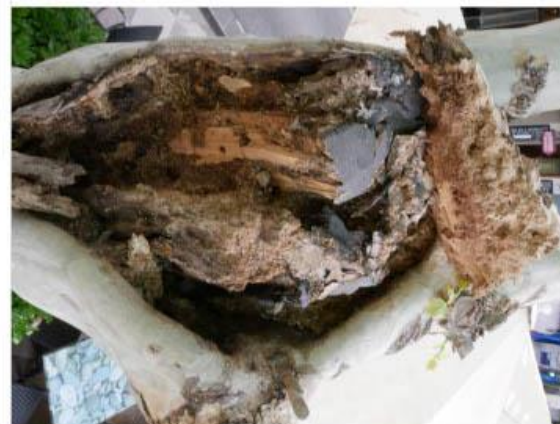
- **Exemplar 3:** Eixos reiterats amb unió dèbil, i no consolidada, amb paret sana reduïda. Al braç O la paret residual és de 5 cm i al braç S és de 10-15 cm. Pudrició interna blanca extensiva, amb paret residual entre 5 i 15 cm, inferior a la relació  $t/R$ . El risc està associat a la fractura dels eixos reiterats, per la reduïda paret sana que els sosté, produint-se la fractura quan augmenti la càrrega d'aquests braços. L'exemplar no té perspectives de futur, s'ha d'eliminar.

| ID | UBICA-<br>CIÓ | ENTORN | VITALI-<br>TAT | ESTRUCTURA | RESPOSTA<br>GENERAL | DEFECTES (AIC, T, EIC) | GRAU<br>D'ALTERACIÓ | DIANA | TAMANY DE<br>CAIGUDA | PROBABILITAT<br>DE FALLIDA | URGÈNCIA | RISC DE<br>DANY | ACTUACIÓ | PROPERA<br>REVISIÓ |
|---|---|---|---|---|---|---|---|---|---|---|---|---|---|---|
| 3/6 | Plaça de Sòller - Cafè Sòller | En escocell, amb arbustiva. Valoració limitada de l'estat del coll de l'arbre. | Baixa | Sense estructura, desmotxat, amb desenvolupament de 3 eixos reiterats que es lateralitzen cap al costat N, O i S. | Degradació irreversible: sense capacitat de recuperació. | Eixos reiterats amb unió dèbil, i no consolidada, amb paret sana reduïda. Al braç O la paret residual és de 5 cm i al braç S és de 10-15 cm. Pudrició interna extensiva, paret residual entre 5 i 15 cm, inferior a la relació $t/R$ . | Exemplar amb alteracions greus. | Alta | 10-20 cm. diàm. | Alta | Alta. | Alt. | Tala. | |

| Defectes (AIC, T, EIC): | Eixos reiterats amb unió dèbil, i no consolidada, amb pared sana reduïda. Al braç O la pared residual és de 5 cm i al braç S és de 10-15 cm. Pudrició interna extensiva, pared residual entre 5 i 15 cm, inferior a la relació t/R. | | | | |

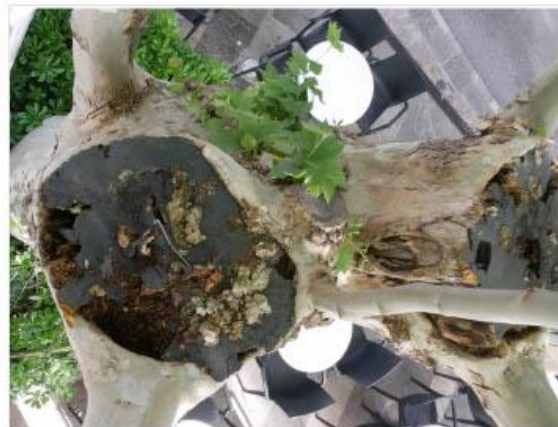
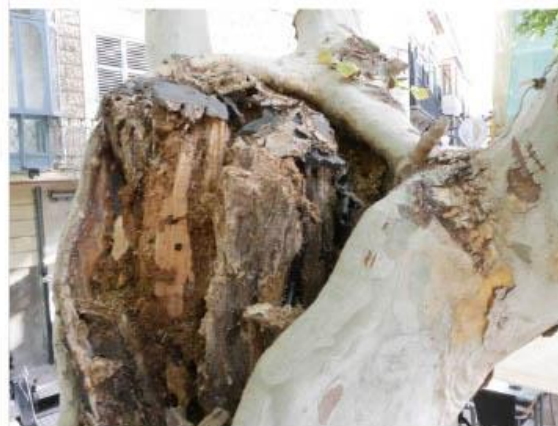
- **Exemplar 4:** Braç N-E amb fissures longitudinals (associades al creixement). Braços amb paret residual de 5-10 cm, amb risc de fractura, amb unió dèbil i no consolidada. La secció del tronc presenta pudrició extensiva. El risc de fractura a nivell de l'ancoratge de les branques és alt per lo que es necessari realitzar una poda de reducció de la seva altura i càrrega. Donat l'estat de degradació de l'exemplar es pot plantejar la seva tala, que segons si el criteri és més conservacionista, es pot plantejar mantenir-lo 1-2 anys més: això requerirà la realització d'una reducció en altura dels eixos reiterats per disminuir el risc de fractura. L'exemplar no té perspectives de futur i es pot eliminar directament.

| ID | UBICA-<br>CIÓ | ENTORN | VITALI-<br>TAT | ESTRUCTURA | RESPOSTA<br>GENERAL | DEFECTES (AIC, T, EIC) | GRAU<br>D'ALTERACIÓ | DIANA | TAMANY DE<br>CAIGUDA | PROBABILITAT<br>DE FALLIDA | URGÈNCIA | RISC DE<br>DANY | ACTUACIÓ | PROPERA<br>REVISIÓ |
|---|---|---|---|---|---|---|---|---|---|---|---|---|---|---|
| 4/6 | Plaça de Sòller - Cafè Aro | En escocell, amb arbustiva. Valoració limitada de l'estat del coll de l'arbre. | Moderada -baixa | Sense estructura. Constituït per 5 eixos reiterats, orientats O i S, i N, N-E i S-E. | Degradació irreversible: sense capacitat de recuperació. | Braç N-E amb fissures longitudinals (associades al creixement). Braços amb paret residual de 5-10 cm, amb risc de fractura, unió dèbil i no consolidada. | Exemplar amb alteracions greus. | Alta | 10-20 cm. diàm. | Alta | Alta. | Alt. | Reducció de copa. Tala (1-2 2 anys) | |

| Defectes (AIC, T, EIC): | Braç N-E amb fissures longitudinals (associades al creixement). Braços amb pared residual de 5-10 cm, amb risc de fractura. unió dèbil i no consolidada. | | | | |

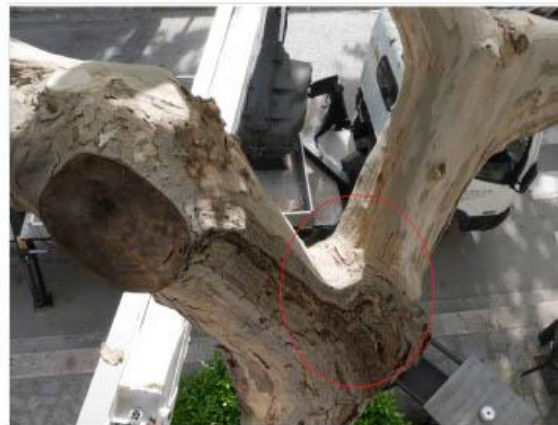
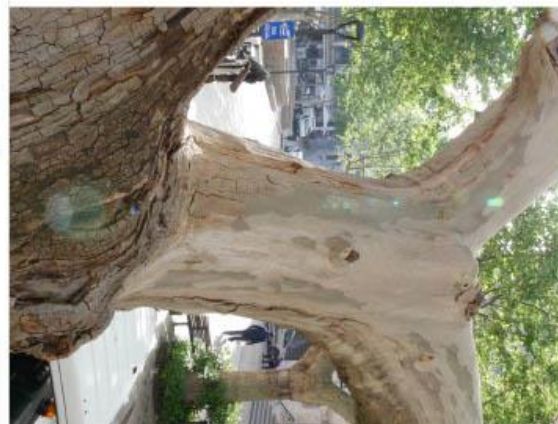
| ID | UBICA-<br>CIÓ | ENTORN | VITALI-<br>TAT | ESTRUCTURA | RESPOSTA<br>GENERAL | DEFECTES (AIC, T, EIC) | GRAU<br>D'ALTERACIÓ | DIANA | TAMANY DE<br>CAIGUDA | PROBABILITAT<br>DE FALLIDA | URGÈNCIA | RISC DE<br>DANY | ACTUACIÓ | PROPERA<br>REVISIÓ |
|---|---|---|---|---|---|---|---|---|---|---|---|---|---|---|
| 5/6 | Plaça de Sòller - Caf. París | En escocell, amb arbustiva. Valoració limitada de l'estat del coll de l'arbre. | Moderada -baixa | Sense estructura, amb pèrdua de copa S-O, amb assecament de la zona cambial, sense vitalitat ni creixement de compensació present. Exemplar amb estructura formada per 2 braços amb orientació E i N. | Baixa resposta: regressió de copa, creixement reduït. | Copa sense estructura. Danys cambials de l'estructura associats a fong xilòfag, degradació de l'exterior cap a l'interior, amb dany a l'albura. És un xancra perenne, amb lo que la progressió a la fusta és permanent, generant pudrició blanca, per lo que la branca tendrà una regressió major any rere any. És un fong típic de ferida (té l'origen en la poda dràstica) que es desenvolupa típicament en arbres en regressió. Sense creixement de compensació, no hi ha reacció de l'arbre. Risc de fractura del braç N, a nivell de la creu. | Exemplar amb alteracions greus. | Alta | 20-40 cm. diàm. | Alta | Alta. | Alta. | Tala. | |

| Defectes (AIC, T, EIC): | Copa sense estructura. Dany cambial de l'estructura associat a fong xil·lòfag, degradació de l'exterior cap a l'interior, amb dany a l'albura. És un xancre perenne, amb lo que la progressió a la fusta és permanent, generant pudrició blanca, per lo que la branca tendrà una regressió major any rera any. És un fong típic de ferida (té l'origen en la poda dràstica) que es desenvolupa típicament en arbres en regressió. Sense creixement de compensació, no hi ha reacció de l'arbre. Risc de fractura del braç N, a nivell de la creu. | | | | | | |

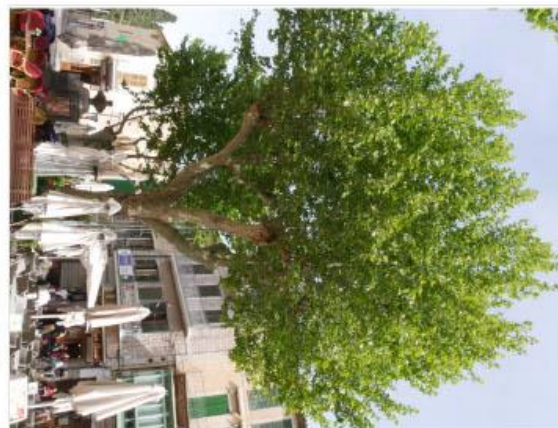
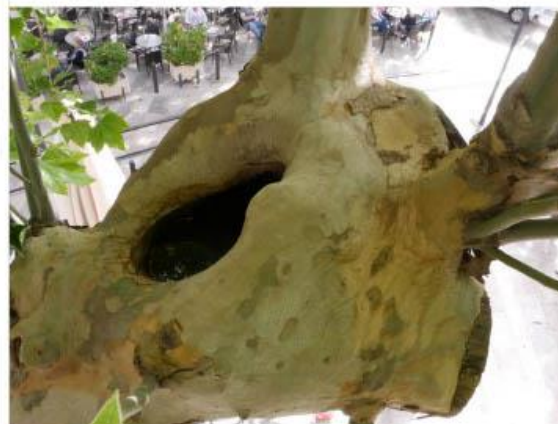
extrem dels braços amb talls de gran diàmetre, amb desenvolupament d'eixos reiterats amb creixement apical. Cavitat de ferida omplerta d'aigua al braç E, amb pudrició compartimentada. Braç O amb creixement de compensació associat a pudrició interna. Les alteracions tenen un caràcter lleu-moderat. Es recomana canviar el criteri de poda de l'exemplar per tal reduir el risc de fractura d'eixos: s'ha de realitzar poda de reestructuració de la capçada. Es tracta d'una poda de reducció de copa, que tècnicament consisteix en l'eliminació d'unitats arquitecturals senceres. Aquesta actuació ha de donar com a resultat un exemplar amb una copa més segura i amb creixements més reduïts. Aquesta actuació s'hauria de realitzar en aturada vegetativa, sense fulla.

| Defectes (AIC, T, EIC): | A 4 m danys cambials en tronc amb fusta vista, amb 10% de danys al perímetre, amb creixement de compensació present. Estructura de l'exemplar modificada i alterada pels canvis de criteri de poda. Amb extrem dels braços amb talls de gran diàmetre, amb desenvolupament d'eixos reiterats amb creixement apical. Cavitat de ferida omplerta d'aigua al braç E. Braç O amb creixement de compensació associat a pudrició interna. | | | | |
