# LA RESTAURACIÓ DE LA TAFONA DE CAN XOROI A FORNALUTX

AINA R. SERRANO ESPASES

**Resum:** El Departament de Medi Ambient del Consell de Mallorca, en el marc del Programa de restauració del medi rural i en col·laboració amb l'Ajuntament de Fornalutx, ha dut a terme la restauració, tant arquitectònica com dels elements de producció, de la tafona, l'antiga botiga de l'oli i l'antic estable del casal de Can Xoroi de Fornalutx. Igualment, ha catalogat i restaurat els diferents estris que es conservaven a la tafona o que han estat donats per persones del municipi, amb l'objectiu d'exposar-los. Així mateix, s'han dissenyat diversos cartells expositius, com a suport del discurs museístic.

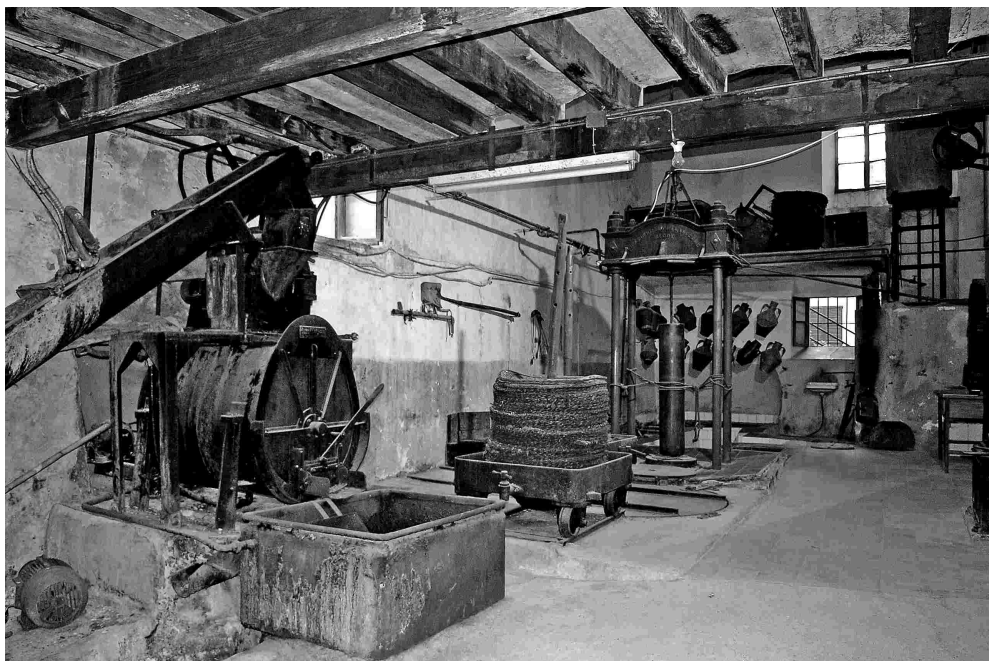
Pel que respecte a la *tafona*, els murs presentaven escarbotades, tant de referits com d'enlluïts, bàsicament provocats pel període de temps en què la coberta presentà deficiències<sup>5</sup>. A l'altell situat sobre la màquina de trullar, es detectà una biga amb indicis de corc. A l'altell sobre el qual es situa el dipòsit de la centrífuga, de construcció més recent, eren visibles les bigues i bloquets de formigó usats per a la seva construcció. Els dipòsits de tria o decantació, presentaven rajoles trencades, juntes buides i abundants restes d'oli descompost.

**Figura 02.** Vista general de la tafona abans de la restauració.

Parets: restauració dels aterracats i enlluïts que presentaven deficiències. L'acabat final d'aquestes parets s'ha realitzat amb calç. A més, s'ha aplicat una abeurada de ciment a les parts inferiors de les parets amb la finalitat de conservar el color gris característic dels tallers i edificis industrials.

Paviments: neteja i aplicació d'un producte per protegir i facilitar el manteniment d'aquest trespòl.

Altell sobre el trull, tractament i reforç de la biga afectada per corc, mitjançant la col·locació d'una altra biga adjunta a l'original.

Altell sobre el qual es situa el dipòsit de la centrífuga: aterrat i enlluït amb els mateixos materials que la resta de la tafona.

Safareigs o dipòsits de tria: neteja, substitució de rajoles rompudes, i reconstrucció de juntes.

Fusteries. Construcció i/o restauració de finestres, vidrieres i portes; substitució de la porta de metall de la zona per pesar l'oliva per una porta de fusta –seguint el disseny de les antigues portasses–; construcció de les diverses tapadores de fusta que cobreixen els dipòsits d'oli o de la molinada.

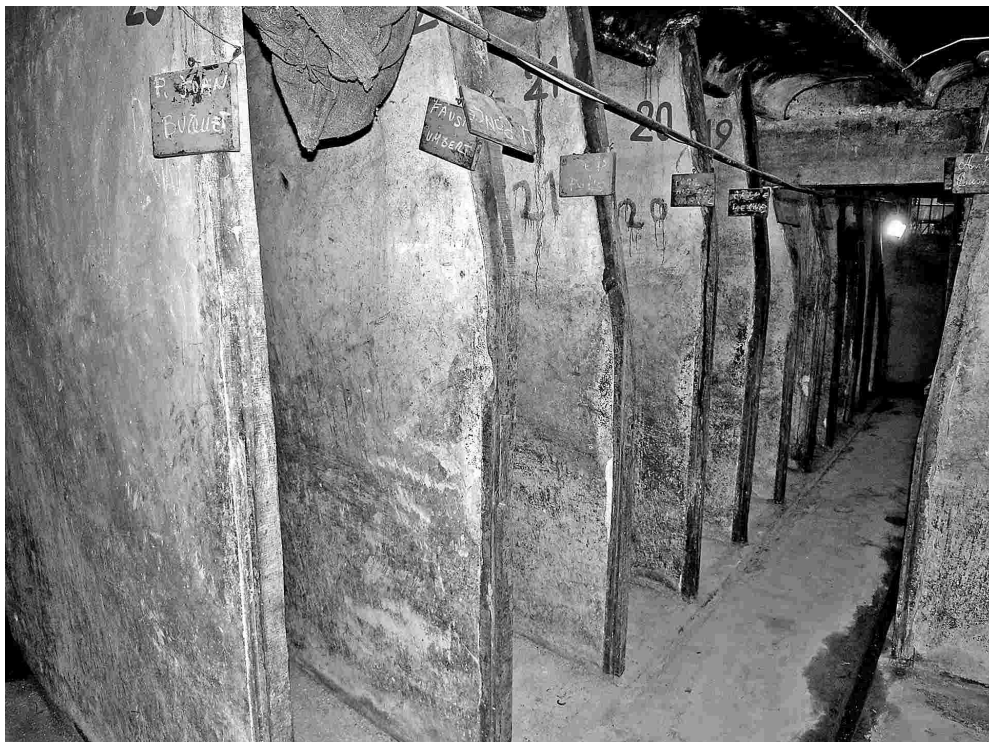
Als *graners* a més de les restes d'oli absorbit per les parets, aquestes també presentaven deficiències en els enlluïts. També, es varen detectar cruïres al trespòl de coberta i la majoria de tapadores de fusta que cobrien els forats pels quals es tirava l'oliva presentaven un deficient estat de conservació, el que provocava l'entrada d'aigua a l'interior. Pel que respecte al trespòl interior d'aquesta zona, s'observaren petites irregularitats causades per l'erosió mecànica. La majo-

**Figura 03.** Vista general dels graners abans de la restauració.

ria de barres d'ullastre que feien la funció d'enlluït de paret i a les quals, a la part inferior, s'inserien els taulons de tancament dels graners, estaven afectades per corc i fongs de podridura.

Construcció d'un nou trespòl superior per evitar humitats.

Substitució de 18 tapadores de fusta –corresponents als forats per on es tirava l'oliva– per registres de vidre amb la finalitat d'afavorir la il·luminació de l'interior. Als dos graners restants s'hi han conservat les tapadores de fusta com a testimonis originals.

Neteja del sostre amb aigua a pressió i reparació de dos trams de biga.

Neteja amb aigua a pressió i restauració de les parets, eliminació dels aterracats i/o enlluïts deficients i reconstrucció d'aquests.

Substitució de les barres d'ullastre que fan la funció d'envellidors. A més, a quatre dels grans, també s'han reposat les posts de tancament que evitaven la sortida de l'oliva.

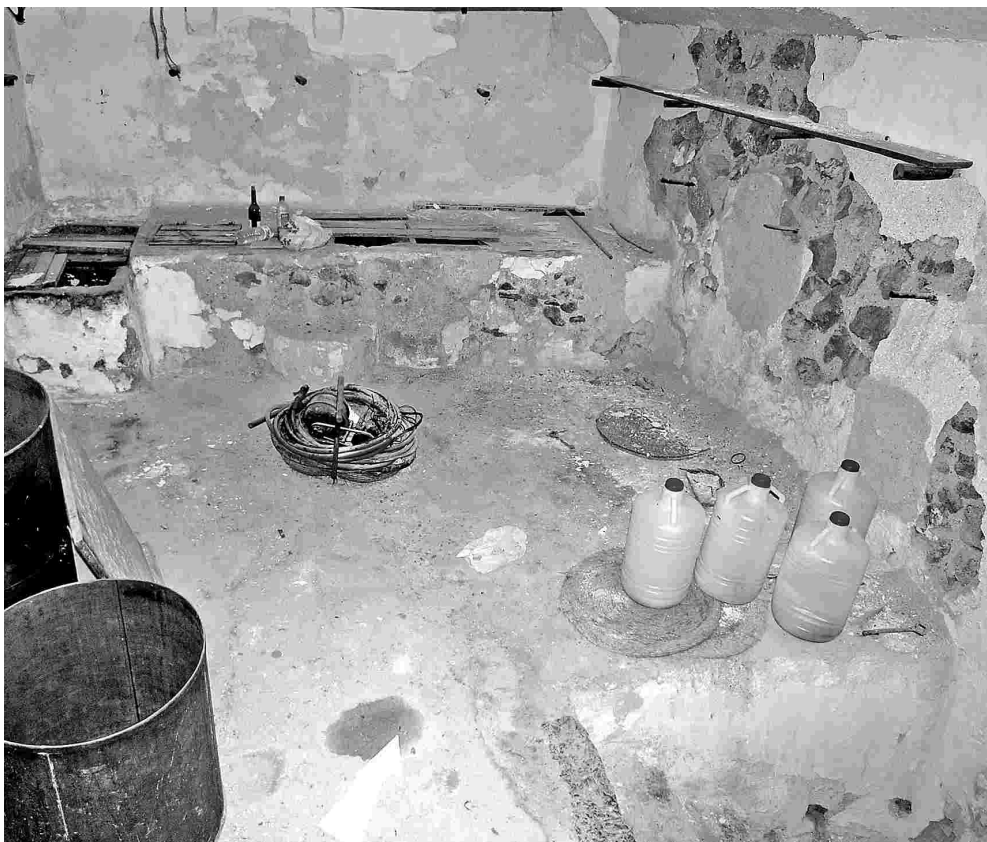
**Figura 04.** Vista general de la botiga d'oli abans de la restauració.

Pel que respecte a la *botiga d'oli* i a l'*estable*, les patologies detectades eren similars. Despreniment d'aterrecats i enlluïts dels murs, irregularitats als trespols, en el cas de la botiga de morter de ciment i en el cas de l'estable empedrat. A més, els safareigs de repòs de la botiga, contenien una gran quantitat de restes d'oli, i presentaven les cobertes gairebé esbaldregades. En el cas de l'estable, a la menjadora hi mancava la barra de fusta.

Eliminació dels aterrecats i enlluïts deficientes. S'ha optat per deixar les dues parets llargues amb la pedra vista, mentre que les altres dues parets, s'han aterrecat novament i enlluït amb calç. El sostre també s'ha enlluït amb calç.

Paviments: reparació d'alguns trams.

Safareigs de repòs: ha estat necessari eliminar el tapament original. S'ha optat per cobrir únicament un dels dos safareigs, el qual conserva la comporta original, mentre que l'altre s'ha deixat descobert, amb la finalitat de mostrar les lloses de pedra que el conformen.

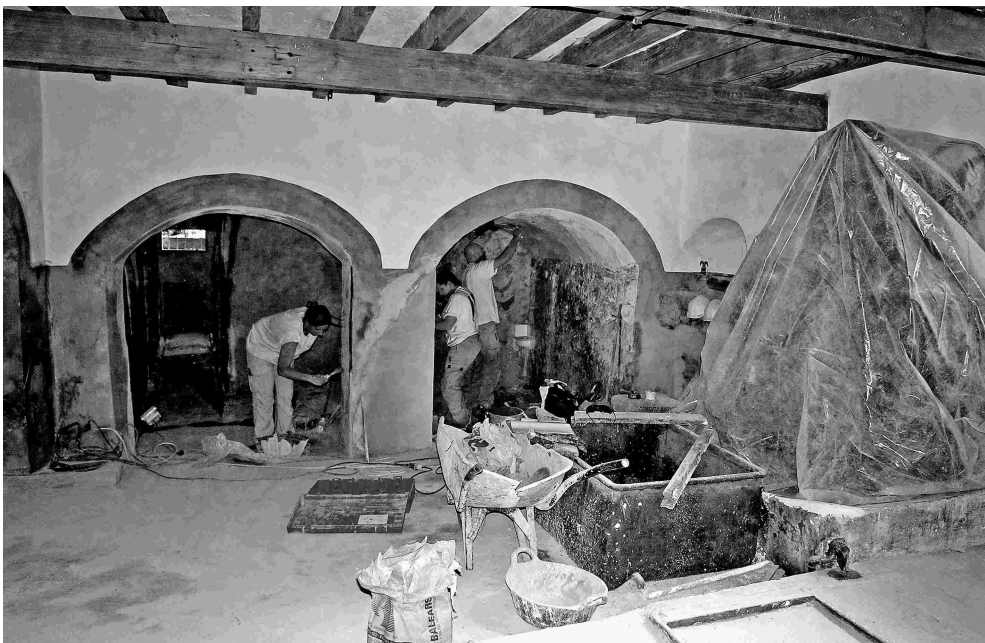
**Figura 05.** Treballs de restauració de la tafona.

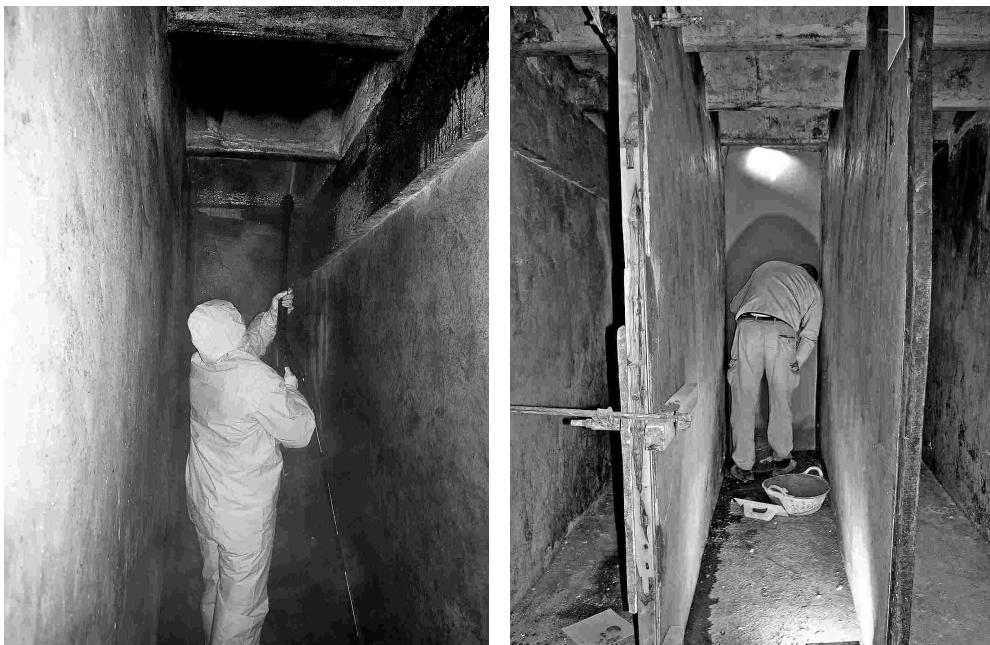
**Figura 06.** a i b Treballs de restauració als graners.

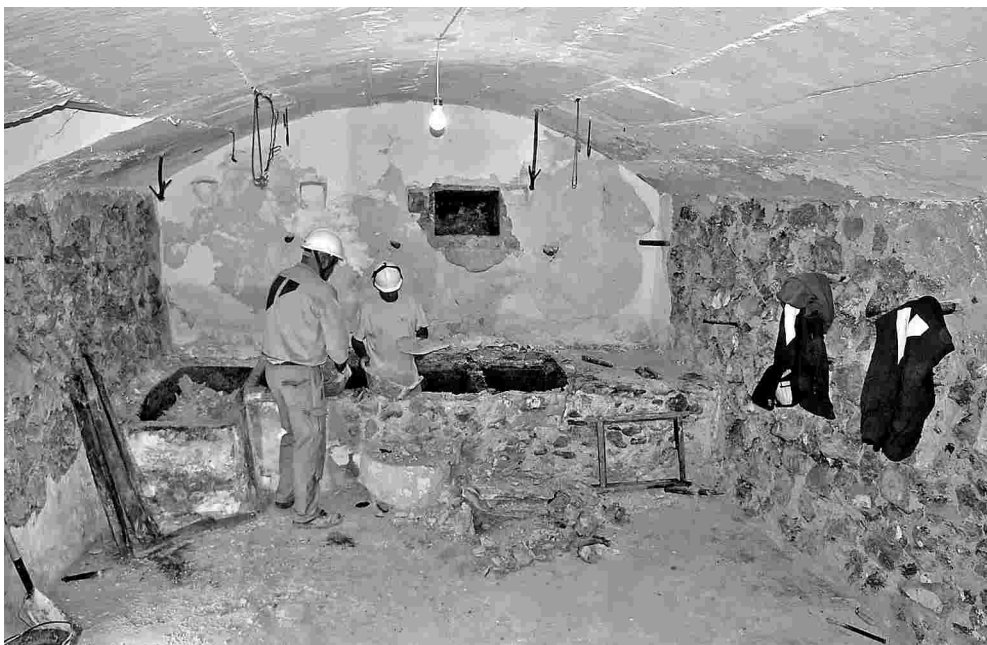
**Figura 07.** Treballs de restauració a la botiga d'oli.

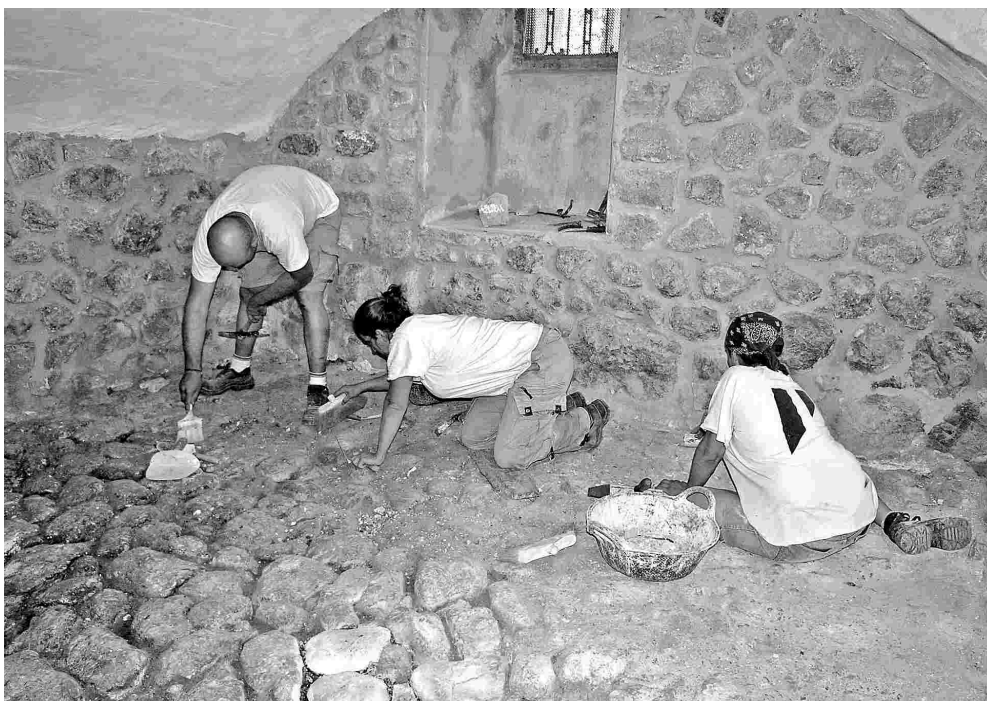
**Figura 08.** Treballs de restauració a l'estable.

Eliminació de les restes dels aterracats i referits. S'ha optat per deixar la pedra vista. La volta del sostre s'ha enlluït amb calç.

Restauració del trespol, eliminació de les clapes de formigó i reposició de pedres i juntes.

Reconstrucció de la menjadora.

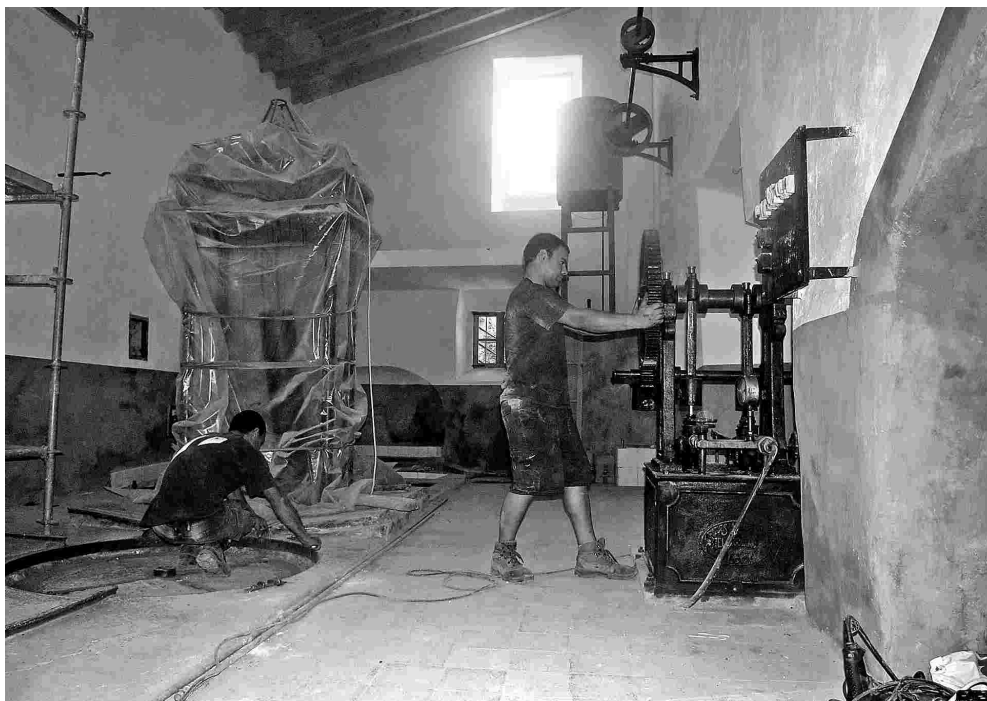
Els *elements de producció* de la tafona com són: la maquina de trullar o molí mecànic, la batedora i la premsa hidràulica estaven cobert d'una capa d'oxidació i de greix acumulat. Els motors que accionaven aquests elements no eren operatius.

**Figura 09.** Treballs de restauració dels elements de producció.

Maquina de trullar, batedora i sens fi: desmuntatge i trasllat al taller del Departament de Medi Ambient. Neteja de totes les peces, reparació d'algunes d'elles i muntatge. Construcció amb fusta de les dues tremuges.

Prensa hidràulica: neteja i restauració, tant de la premsa com de la bomba hidràulica. La camisa del pistó de la premsa hidràulica s'ha deixat plena d'aigua i oli per evitar el deteriorament de la juntura d'estanquitat.
