# LA RESTAURACIÓ DE LA TAFONA DE CAN XOROI A FORNALUTX

AINA R. SERRANO ESPASES

**Resum:** El Departament de Medi Ambient del Consell de Mallorca, en el marc del Programa de restauració del medi rural i en col·laboració amb l'Ajuntament de Fornalutx, ha dut a terme la restauració, tant arquitectònica com dels elements de producció, de la tafona, l'antiga botiga de l'oli i l'antic estable del casal de Can Xoroi de Fornalutx. Igualment, ha catalogat i restaurat els diferents estris que es conservaven a la tafona o que han estat donats per persones del municipi, amb l'objectiu d'exposar-los. Així mateix, s'han dissenyat diversos cartells expositius, com a suport del discurs museístic.

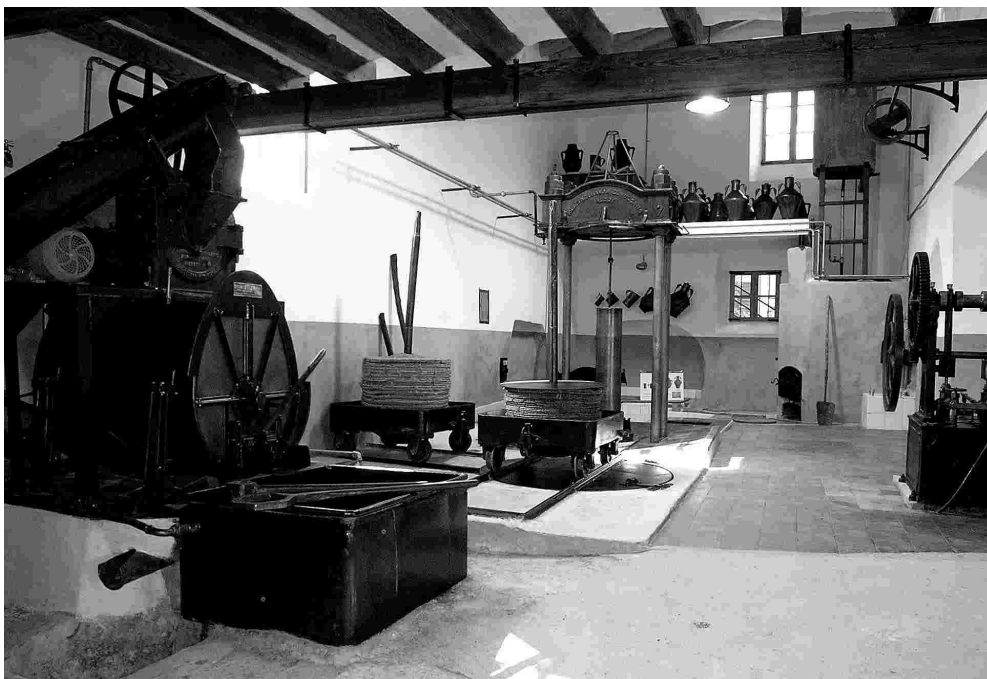
**Figura 10.** Vista general de la tafona restaurada.

Parets: restauració dels aterracats i enlluïts que presentaven deficiències. L'acabat final d'aquestes parets s'ha realitzat amb calç. A més, s'ha aplicat una abeurada de ciment a les parts inferiors de les parets amb la finalitat de conservar el color gris característic dels tallers i edificis industrials.

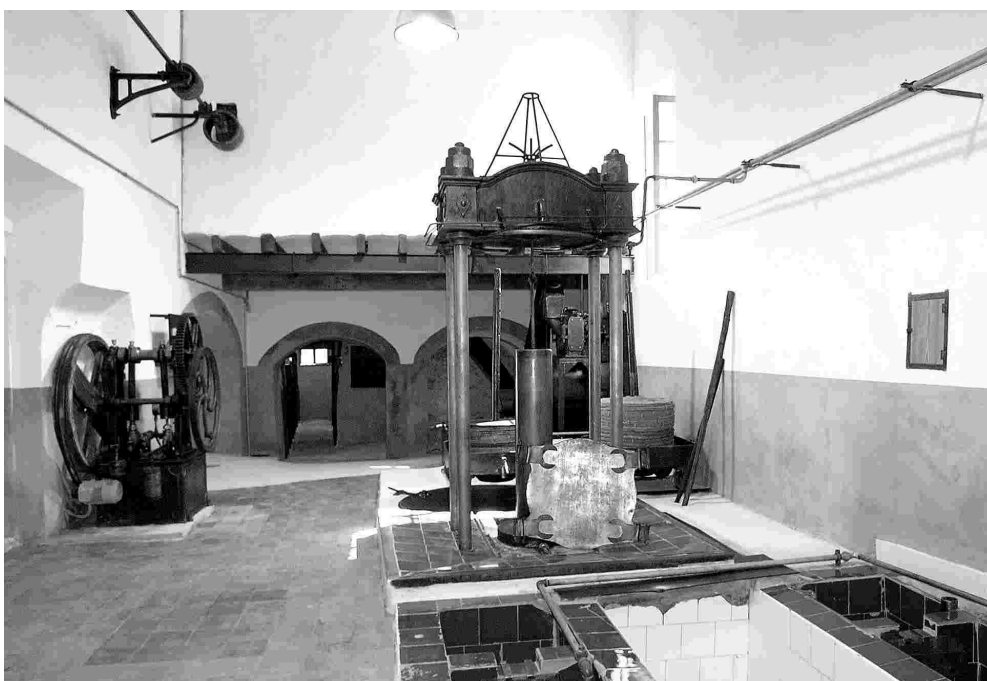
**Figura 11.** Vista general de la tafona restaurada.

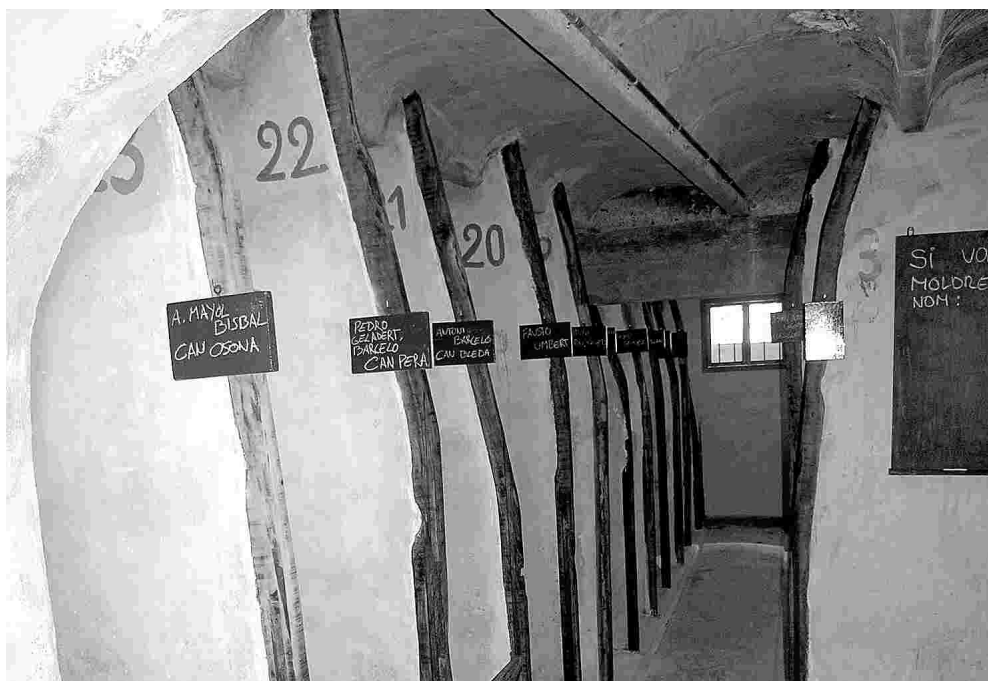
Als *graners* a més de les restes d'oli absorbit per les parets, aquestes també presentaven deficiències en els enlluïts. També, es varen detectar cruïres al trespòl de coberta i la majoria de tapadores de fusta que cobrien els forats pels quals es tirava l'oliva presentaven un deficient estat de conservació, el que provocava l'entrada d'aigua a l'interior. Pel que respecte al trespòl interior d'aquesta zona, s'observaren petites irregularitats causades per l'erosió mecànica. La majo-

ria de barres d'ullastre que feien la funció d'enlluït de paret i a les quals, a la part inferior, s'inserien els taulons de tancament dels graners, estaven afectades per corc i fongs de podridura.

**Figura 12.** Vista general dels graners restaurats.

Neteja amb aigua a pressió i restauració de les parets, eliminació dels aterracats i/o enlluïts deficients i reconstrucció d'aquests.

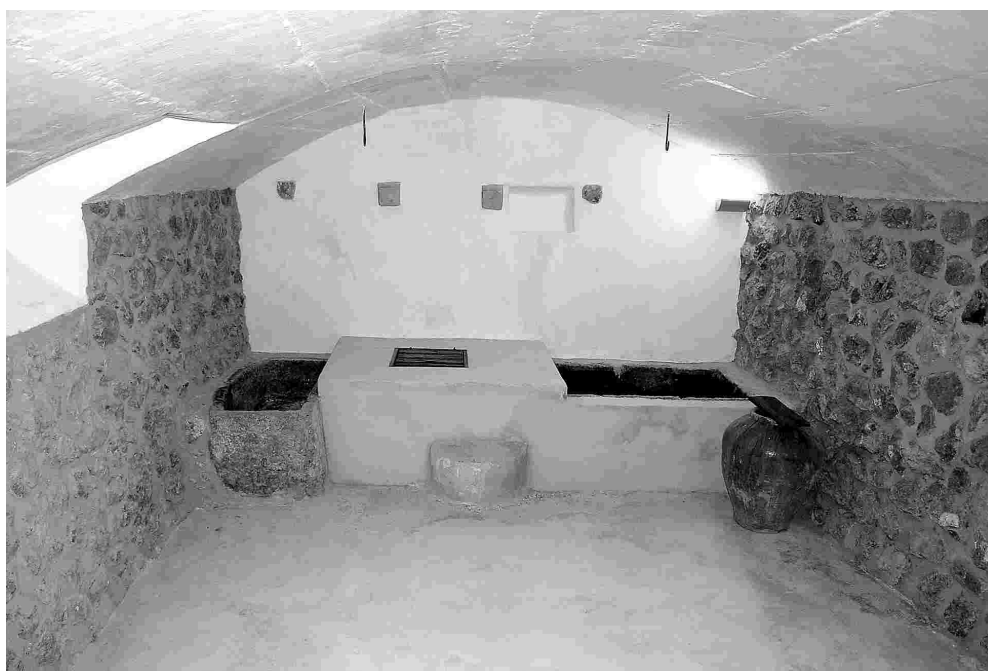
Pel que respecte a la *botiga d'oli* i a l'*estable*, les patologies detectades eren similars. Despreniment d'aterrecats i enlluïts dels murs, irregularitats als trespols, en el cas de la botiga de morter de ciment i en el cas de l'estable empedrat. A més, els safareigs de repòs de la botiga, contenien una gran quantitat de restes d'oli, i presentaven les cobertes gairebé esbaldregades. En el cas de l'estable, a la menjadora hi mancava la barra de fusta.

**Figura 13.** Vista general de la botiga d'oli restaurada.

Eliminació dels aterrecats i enlluïts deficientes. S'ha optat per deixar les dues parets llargues amb la pedra vista, mentre que les altres dues parets, s'han aterrecat novament i enlluït amb calç. El sostre també s'ha enlluït amb calç.

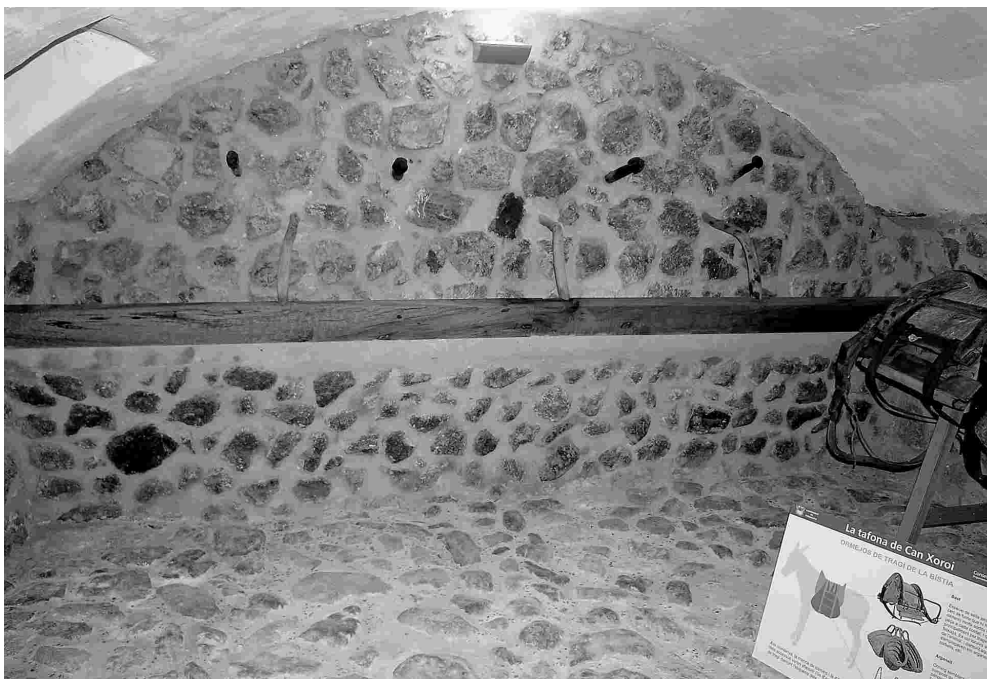
**Figura 14.** Vista general de l'estable restaurat.

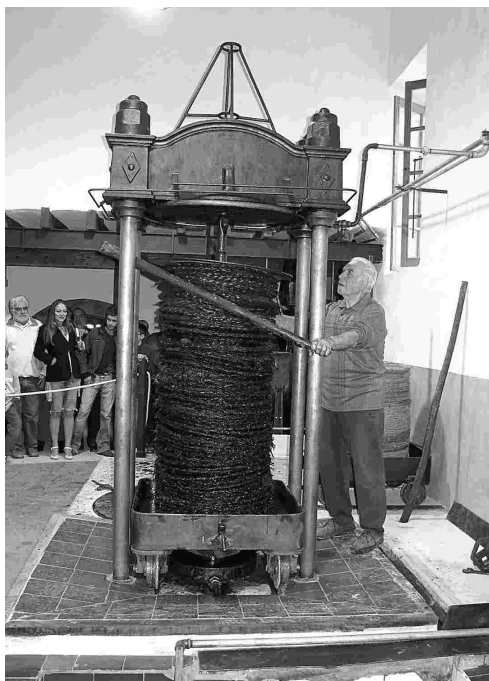
**Figura 16.** Benet Vicenç, adreçant la pila davall la premsa hidràulica (28.11.2009).

Prensa hidràulica: neteja i restauració, tant de la premsa com de la bomba hidràulica. La camisa del pistó de la premsa hidràulica s'ha deixat plena d'aigua i oli per evitar el deteriorament de la juntura d'estanquitat.
